**Centro Universitário de Brasília  
Instituto CEUB de Pesquisa e Desenvolvimento - ICPD**

**ANÁLISE QUANTITATIVA DE ESTRUTURAS SIMILARES EM CONCRETO  
ARMADO UTILIZANDO A METODOLOGIA GDE/UNB - ESTUDO DE CASO**

**Ráysson Ferreira Teles\***

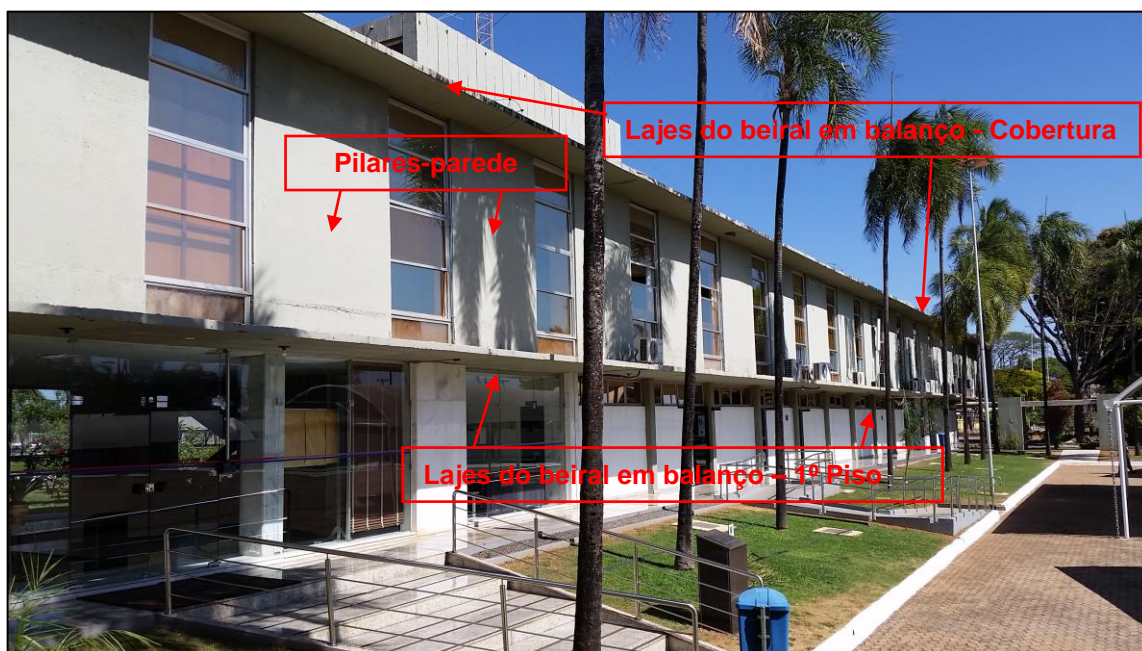
Figura 1 – Indicação de elementos inspecionados no Pavilhão de Comando

São duas as edificações que subsidiam esta pesquisa, a primeira denominada Pavilhão de Comando, consiste numa edificação de aproximadamente 1.800 metros quadrados e possui dois pavimentos. Nesta edificação serão objetos de inspeção as lajes em balanço do beiral do 1º piso, pilares-parede das fachadas leste e oeste do pavimento superior, e juntas de dilatação e por fim lajes em balanço do beiral da cobertura. Totalizam na edificação os seguintes elementos inspecionados/avaliados: 46 pilares-parede, 2 juntas de dilatação e 14 lajes, conforme indicação na Figura 1.

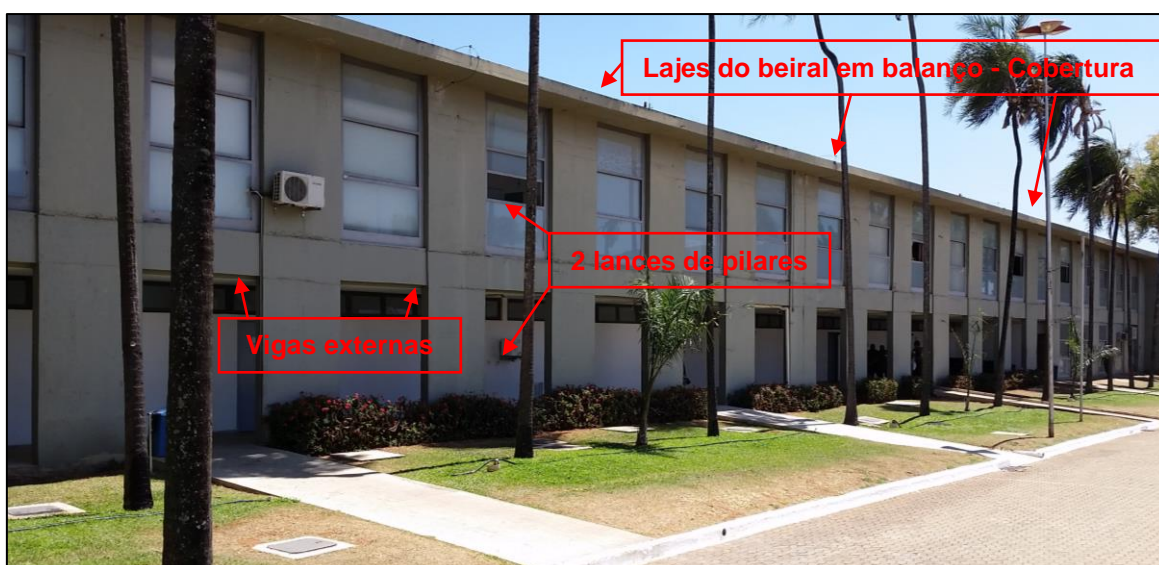
Figura 2 – Indicação de elementos inspecionados no Pavilhão Administrativo

A segunda edificação, denominado Pavilhão Administrativo, possui aproximadamente 2.400 metros quadrados e também é composta por dois pavimentos. Neste pavilhão, serão objeto de inspeção as Lajes em balanço do beiral da cobertura, vigas externas (aparentes) no 1º piso, juntas de dilatação e os pilares-parede (2 lances) das fachadas leste e oeste, num total de 8 lajes, 48 vigas, 3 juntas de dilatação e 56 pilares-parede, conforme indica Figura 2.
